ZACHODNIOPOMORSKIE  
WIADOMOŚCI  
KONSERWATORSKIE

R.XI/2021

| <i>Architektura dawnego kościoła cysterek w Koszalinie</i> ..... | 11 |

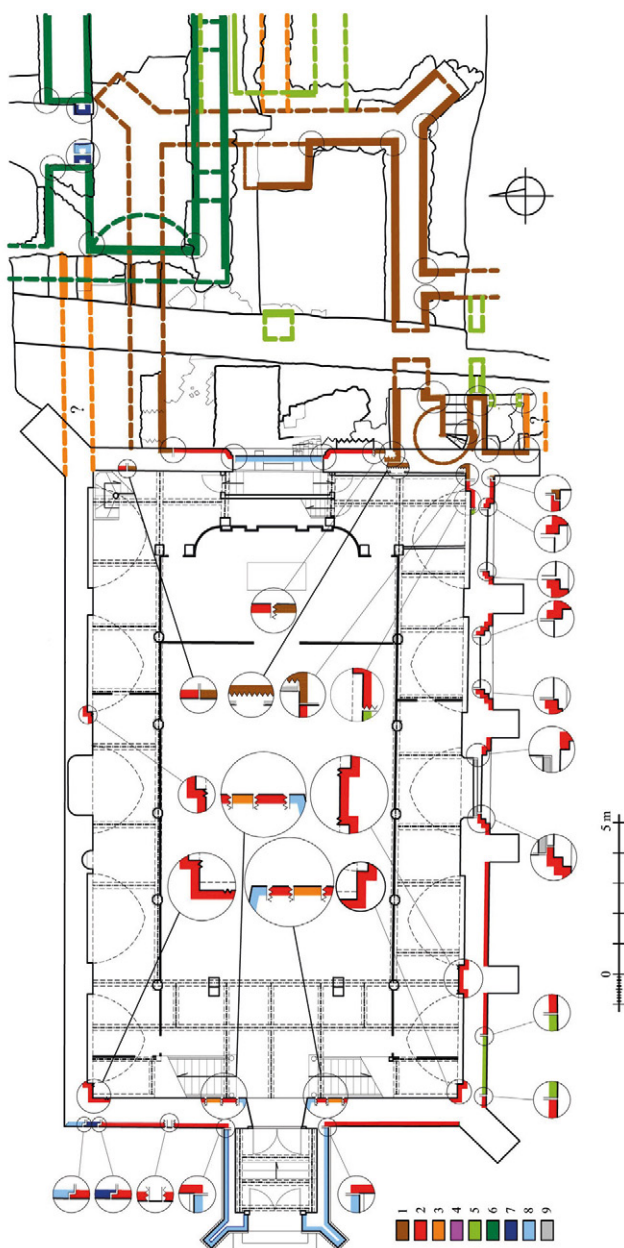
2a. Dawny kościół cysterek w Koszalinie. Rozwarstwienie planu w poziomie wejścia zachodniego i wnek w ścianach wzdłużnych (z odkopanymi relikwiami prezbiterium).

1 – lata 1288 – ok. 1300; 2 – ok. 1300 – 1333; 3 – 2 poł. XIV w. – pocz. XV w.;

4 – lata 1602 – 1609; 5 – lata 1718 – 1724; 6 – 1783 r.; 7 – lata 1818 – 1819;

8 – lata 1914 – 1928; 9 – lata 1945 – 2014.

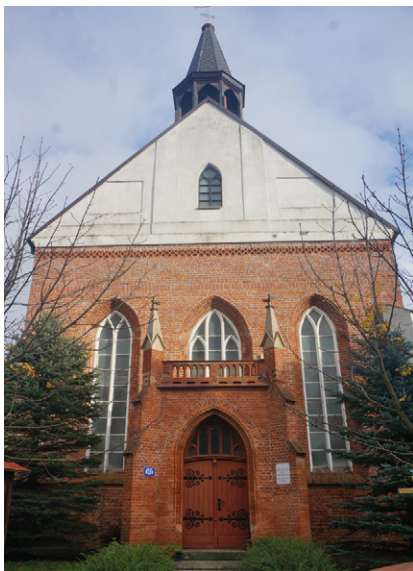
*3. Elewacja zachodnia sali dawnego kościoła cysterek w Koszalinie.  
Fot. A. Piwek, 2021.*

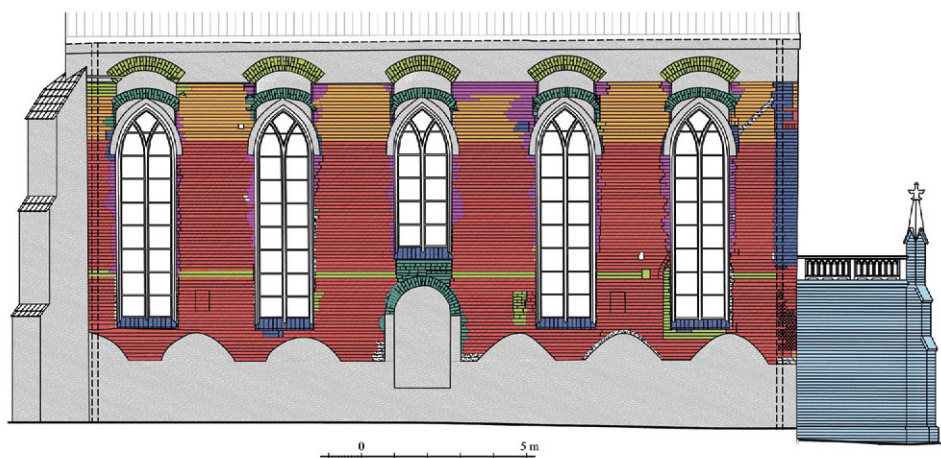
5. Rozwarstwienie ściany północnej sali dawnego kościoła cysterek.  
Rys. M. Jedlikowska, 2021 (objaśnienia chronologii zaznaczonej kolorystycznie  
na powierzchni ścian – jak na rys. 2a).

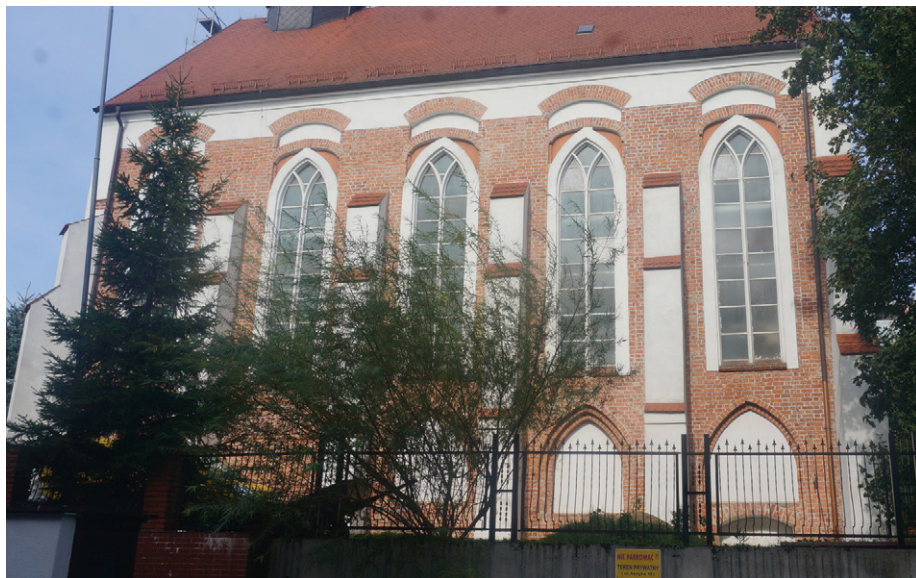
*7. Elewacja południowa sali dawnego kościoła cysterek.  
Fot. A. Piwek, 2021.*

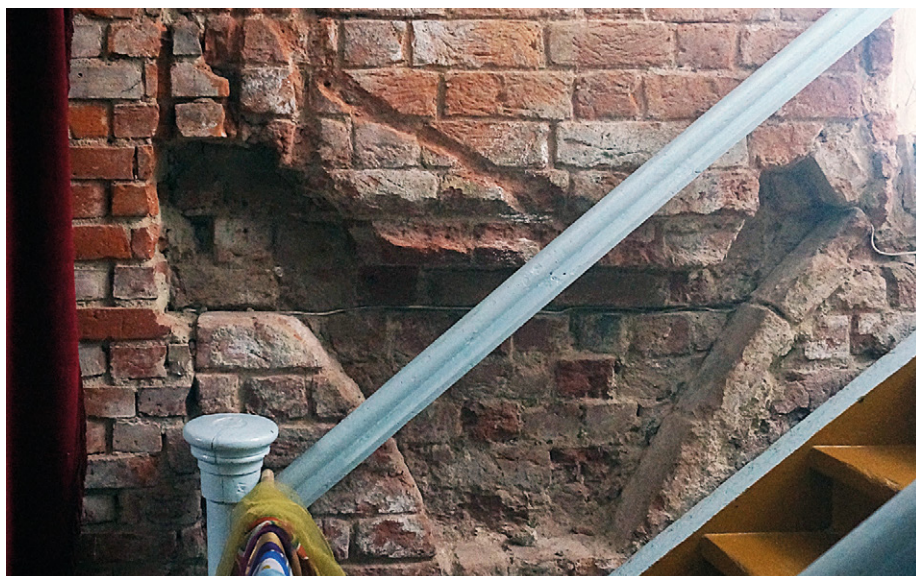
*8. Odkrywki od strony wnętrza sali dawnego kościoła cysterek w Koszalinie  
na ścianie zachodniej (po stronie północnej od wejścia) –  
wykucie na założenie sklepienia empory zachodniej i na ścianie północnej –  
fragment skutego sklepienia empory (druga wnęka od wschodu).  
Fot. A. Piwek, 2021.*

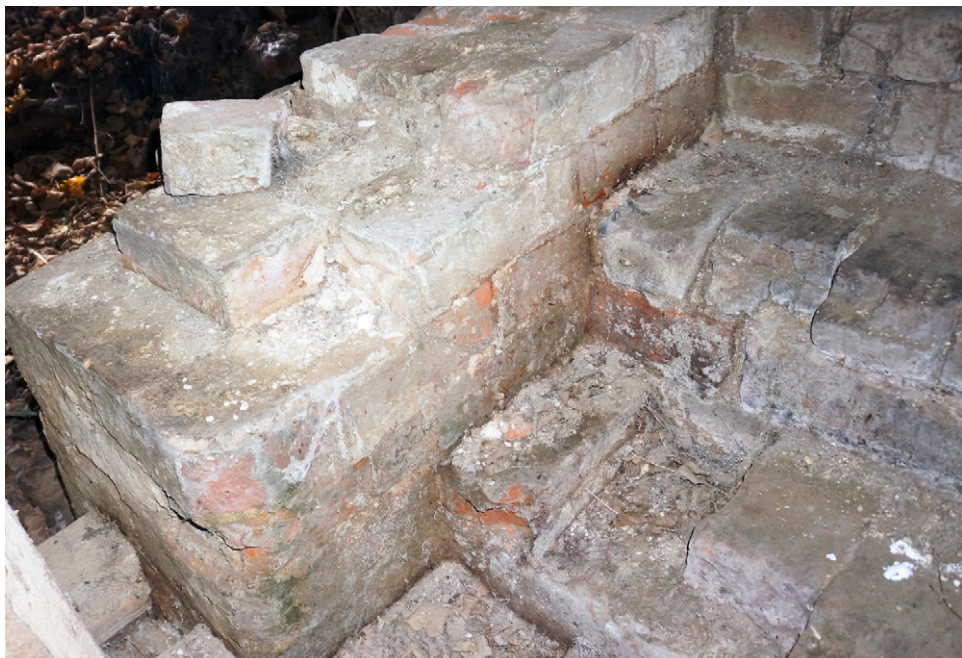
9. Odkopany fragment klatki schodowej przylegający do południowo-zachodniego naroża dawnego prezbiterium.  
Fot. M. Jedlikowska, 2021.

Miedzy odkopaną ścianą południową kaplicy a południowo-wschodnim fragmentem sali kościoła znaleziono mury, które należały do zakrystii. Przy jej ścianie zachodniej zachowało się wymurowanie z wewnętrznym ciągiem schodów (prostym i kręconym). Było to wejście do kręconego biegu (częściowo w grubości muru) wiodącego na piętro (ryc. 9). Domknięcie od strony wschodniej mogła stanowić ściana, której pozostałością jest tylko mały fragment powiązany z południową ścianą kaplicy. Ślady po cienkich ściankach wewnątrz zakrystii świadczą o dokonaniu w pocz. XVIII wieku podziałów na małe pomieszczenia. Znajdujący się niedaleko zakrystii średniowieczny portal południowy sali może wskazywać na zamiar budowy po tej stronie klasztoru.

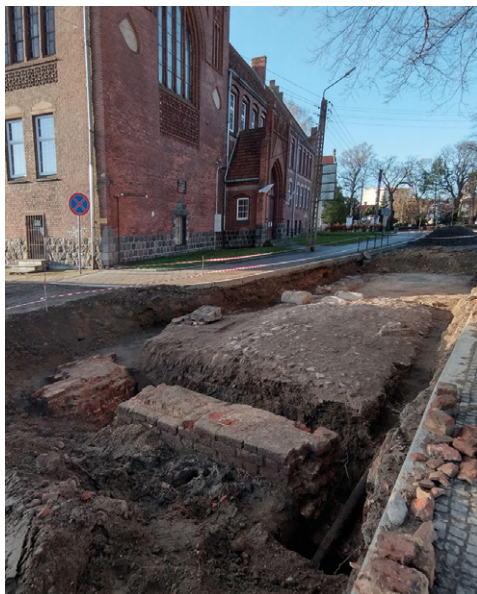
*3. Widok ogólny reliktyw z kierunku południowego. Zaznaczono zasypaną fosę (jednolity nasyp) i bruk na nim. Fot. MHZK w Kamieniu Pomorskim.*

W odległości 6,75 m od kurtyny muru natrafiono na elementy przedbramia. Był to gotycki mur o szerokości 0,6 m równoległy do frontu bramy. Pomiędzy murem tym a samą bramą występował zasyp z gliny przemieszanej z piaskiem. Analiza tej struktury pozwala postawić hipotezę, że była to zasypana fosa, umiejscowiona przed bramą, nad którą znajdował się pomost, do którego oparcia służył odkryty odcinek muru w rejonie przedbramia.

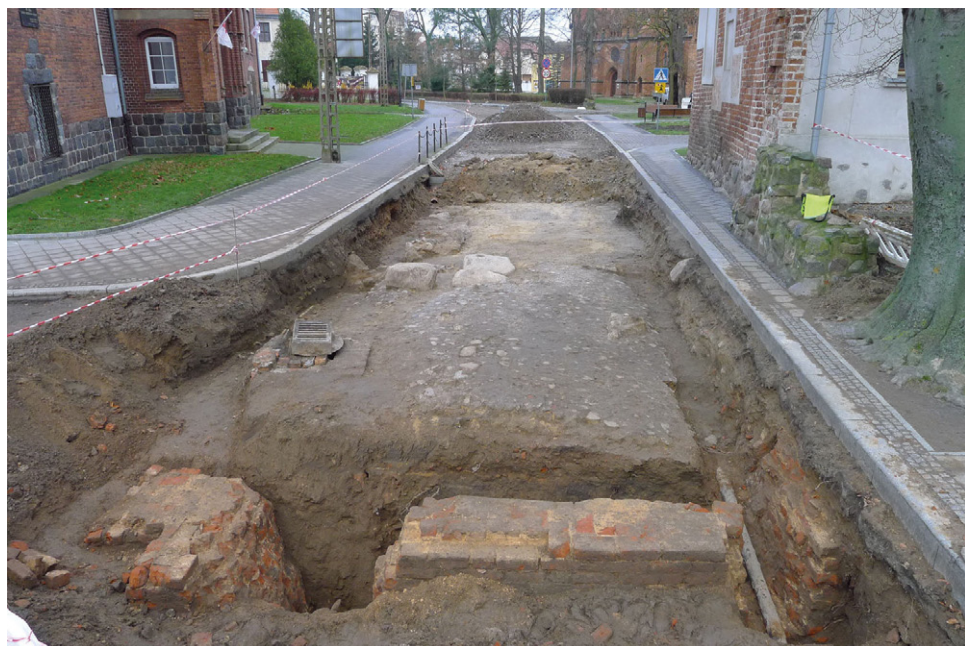
*4. Widok w kierunku Osiedla Katedralnego. Na pierwszym planie poprzeczny mur będący przedmiotem badań. Fot. M. Gibczyński.*

a forma i format cegieł odpowiadały epoce. Oględziny lica muru wykazują, że z całą pewnością był on odsłonięty i nie był to zasypany ziemią fundament. Odkryty mur przebiegał równolegle do linii kurtyny muru. Jego długość wynosiła 4,9 m, a grubość miała wymiar 0,6 m. Korona muru znajdowała się na poziomie 9,86 m n.p.m., natomiast głębokości posadowienia nie określono. W głąb dokopano się do rzędnej 7,60 m n.p.m. i po pojawieniu się wody gruntowej zaniechano dalszej eksploracji. Do północno-wschodniego końca tego muru od strony Osiedla Katedralnego dobijał prostopadły mur. W ten sposób powstał przewiązany narożnik (ryc. 4). Dochodzący mur prostopadły do kurtyny muru zachował się na długości około 1 m. Jego koniec od strony bramy został rozebrany. Uszkodzenie muru (skucie części lica), powstałe podczas układania rury wodociągowej, pozwoliło na uchwycenie faktu, że dobijający mur przy swoim zakończeniu (w rejonie narożnika) był grubszy niż zachowany mur równoległy do bramy. Wchodził on głębiej w profil wykopu. Drugi koniec muru na jego przeciwnym krańcu ma zakończenie w postaci lica. Również przy tym krańcu znajdował się najprawdopodobniej narożnik, który został rozebrany. Zachował się tylko niewielki odcinek muru idący w kierunku bramy, do którego dostawiona była prawdopodobnie przypora o szerokości 0,86 m i głębokości 0,7 m (ryc. 6). Pomiędzy murem a frontem bramy znajdował się jednolity zasyp wykonany z gliny przemieszanej z piaskiem, na którym ułożono drobny bruk. Rzędna bruku wynosiła około 9,84 m n.p.m., czyli była to praktycznie identyczna wysokość terenu pomiędzy murem a kurtyną muru. Zasyp ten wykonano w miejscu fosy, której przebieg w tym miejscu jest udokumentowany w źródłach kartograficznych. Zestawiając powyższe fakty, należy dokonać interpretacji, że mur odkryty w trakcie badań, będąc usytuowany równolegle do linii murów, był elementem przebrania. Mógł on służyć jako oparcie (przyczółek) dla pomostu (zapewne drewnianego) znajdującego się nad fosą. W momencie rozebrania bramy i zasypiania fosy odkryty mur zrównano do rzędnej drogi, która przebiega w miejscu bramy.

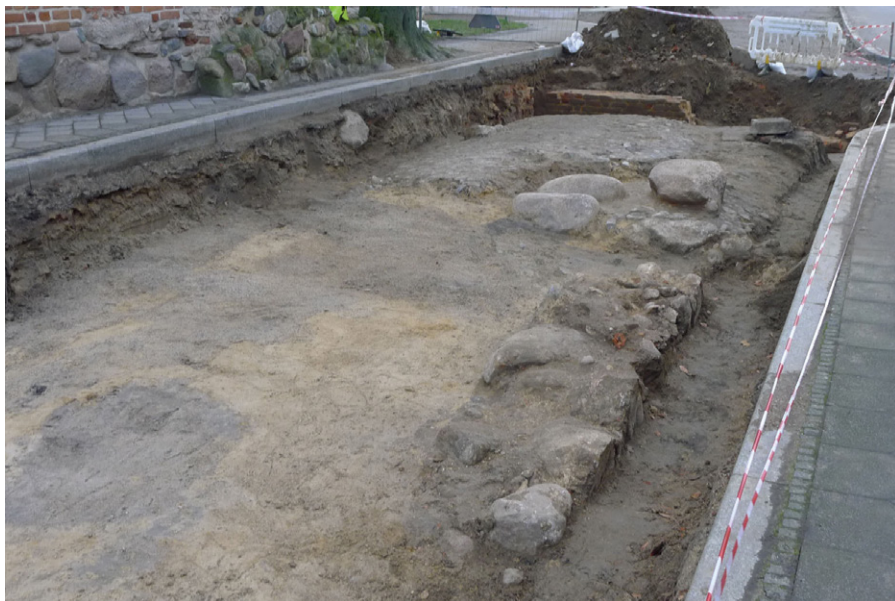
*5. Na pierwszym planie relikty południowo-zachodniej ściany obwodowej Bramy Kapitulnej.  
Fot. M. Gibczyński.*

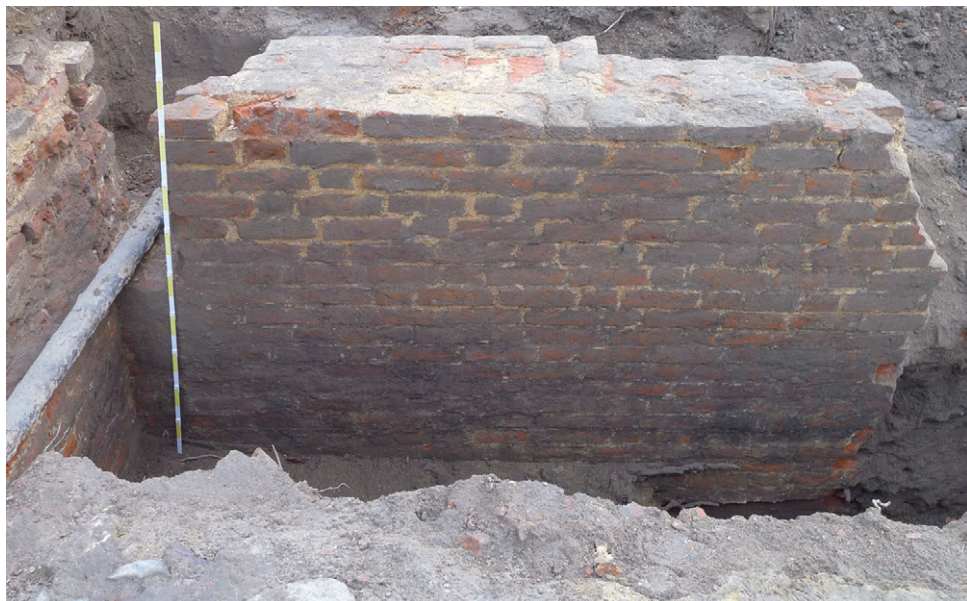
*7. Relikty elementów przedbramia. Widoczne pierwotnie odsłonięte lico muru skierowane w kierunku Bramy Kapitulnej.  
Fot. M. Gibczyński.*

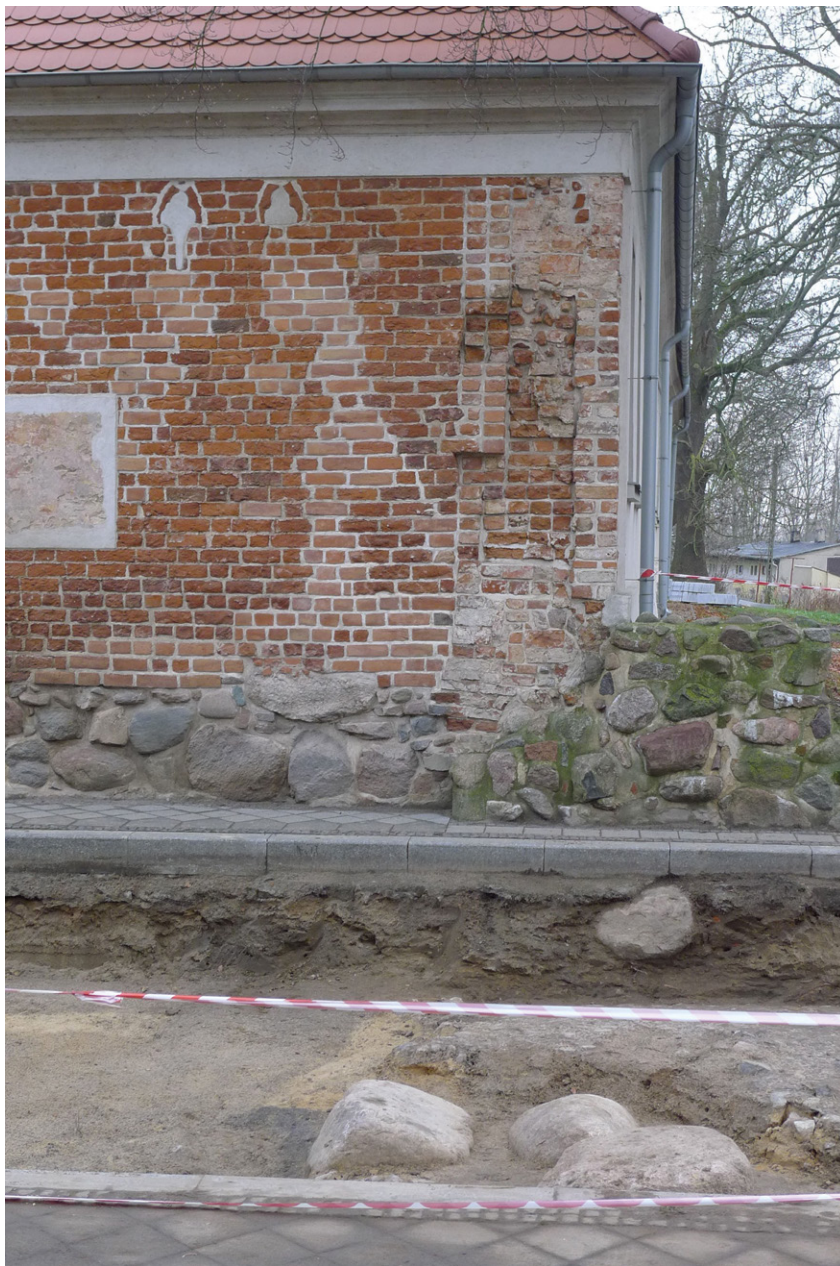
*9. Ślad po frontowej ścianie bramy widoczny na zachowanym fragmencie bramy wykorzystanym wtórnie jako boczna ściana Kurii Dziekana. Na pierwszym planie widoczne fundamentowanie ściany frontowej bramy.*

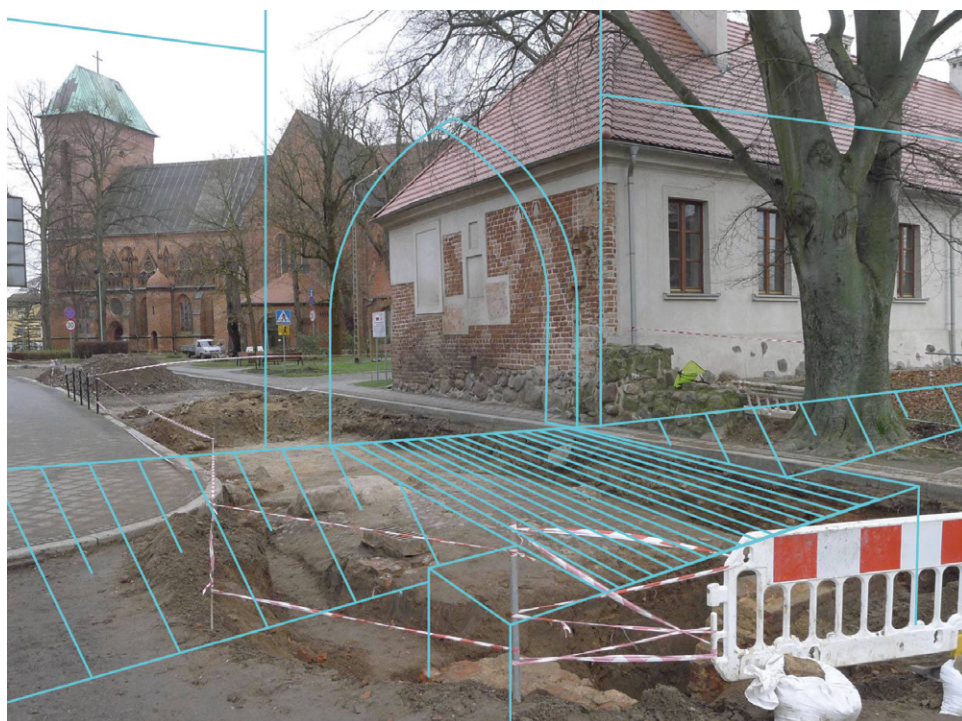
*10. Ideowa rekonstrukcja domniemanego wyglądu bramy.  
Rys. M. Gibczyński.*

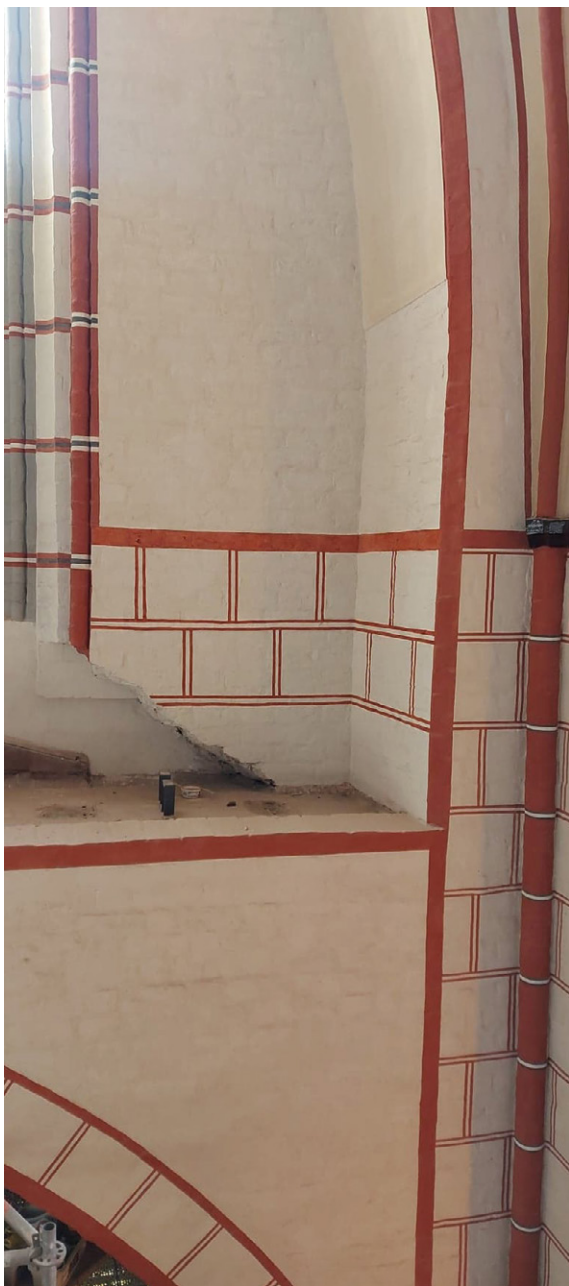
*1. Kwadrowanie gotyckie, w górnej partii świątyni, pas fryzowy, nawra południowa w części zachodniej, prawdopodobnie podkreślała pierwotną wysokość świątyni halowej.  
Fot. I. Nałęcka-Czerniawska, 2021.*

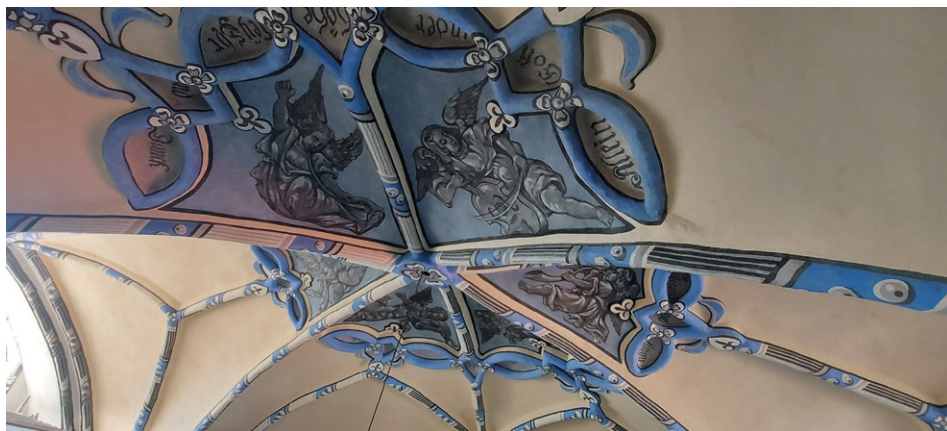
2. Zrekonstruowane pierwsze sklepienie w przęśle wschodnim  
nawy głównej zgodnie z zachowanymi XVII-wiecznymi odkrywkami.  
*Fot. I. Nałęczka-Czerniawska, 2021.*

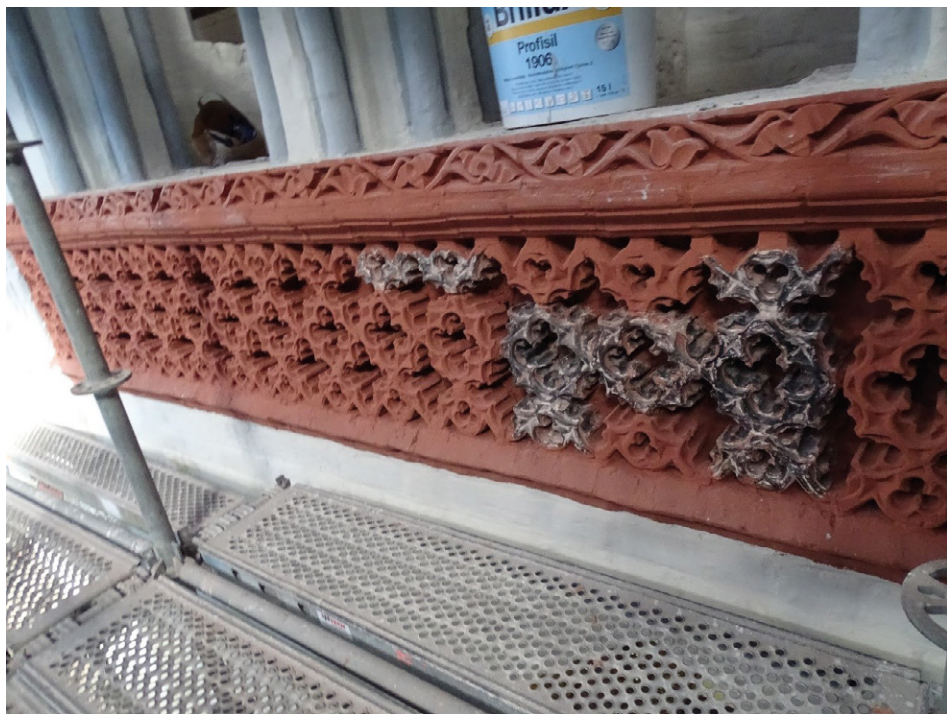
4. Fragment fryzu maswerkowego z oryginalną czarną glazurą na powierzchni kształtki.  
Fot. I. Nałęcka-Czerniawska, 2020.

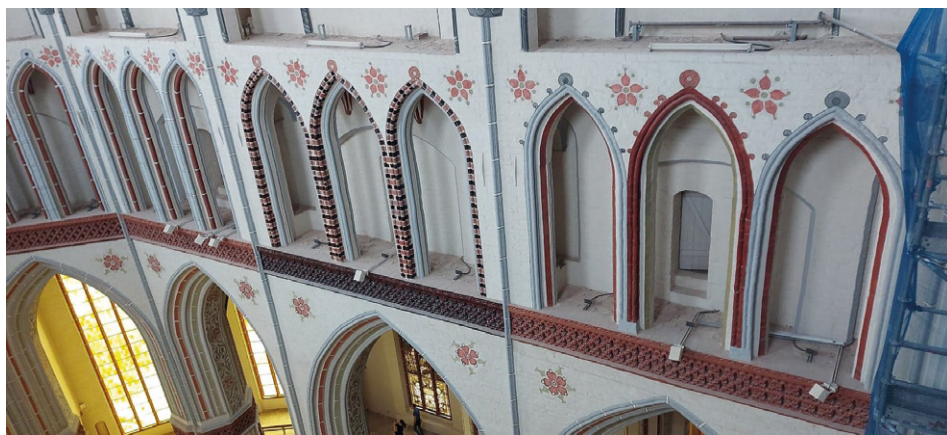
5. Widok na galerię triforyjną po zakończeniu prac konserwatorskich – arkady po prawej stronie malowane w kolorze szarości i zieleni, na szczytach zdobione czołgankami, po lewej stronie kształtki glazurowane tworzące obramienie dla arkad.  
Fot. I. Nałęcka-Czerniawska, 2020.

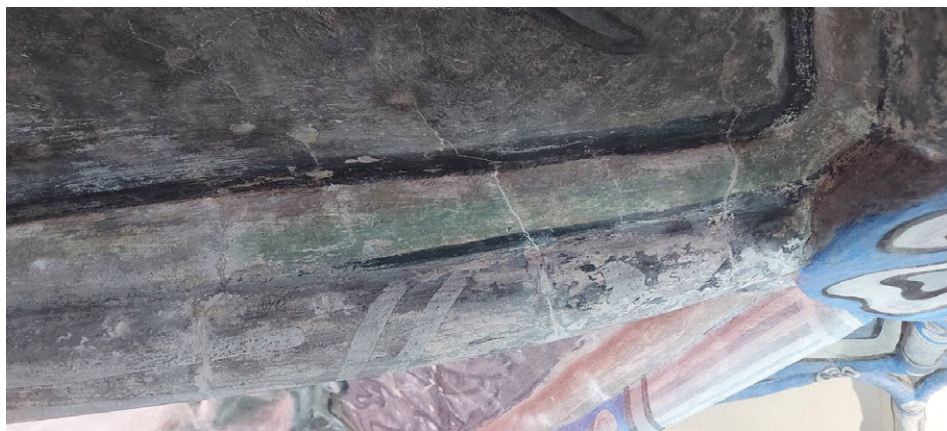
6. Żebro na sklepieniu nawy głównej z fragmentem zielonej malatury.  
*Fot. I. Nałęczka-Czerniawska, 2022.*

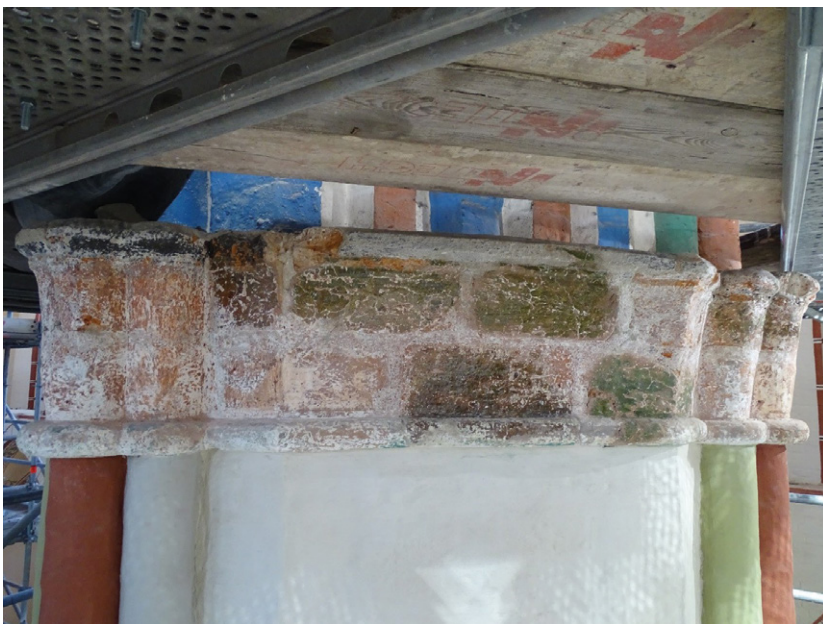
8. Filar w nawie głównej po odstonięciu przemalowań na glazurowanych kształtkach.  
Fot. I. Nałęcka-Czerniawska, 2022.

Podczas oczyszczania filarów w nawie głównej odsłonięto glazuirowane kształtki tworzące fryz na ich zwieńczeniu, w kolorach zieleni butelkowej, ciepłych odcieniach bursztynu i brązu (ryc. 8). Również i tu odnaleziono spoinę o lekko różowym zabarwieniu i składzie analogicznym jak w pozostałych częściach. Powierzchnia powłok była mocno stłuczona i okaleczona. Podczas bieżącej konserwacji podjęto decyzję o przywróceniu glazur w partii dwóch pierwszych filarów nawy głównej. Uzupełniono ubytki kształtek masą mineralną barwioną w masie i zrekonstruowano szkliwo metodą punktowania w kolorze zielonym i brązowym tak, aby uzyskać efekt lekki i przetarty, a jednocześnie mocno błyszczący.

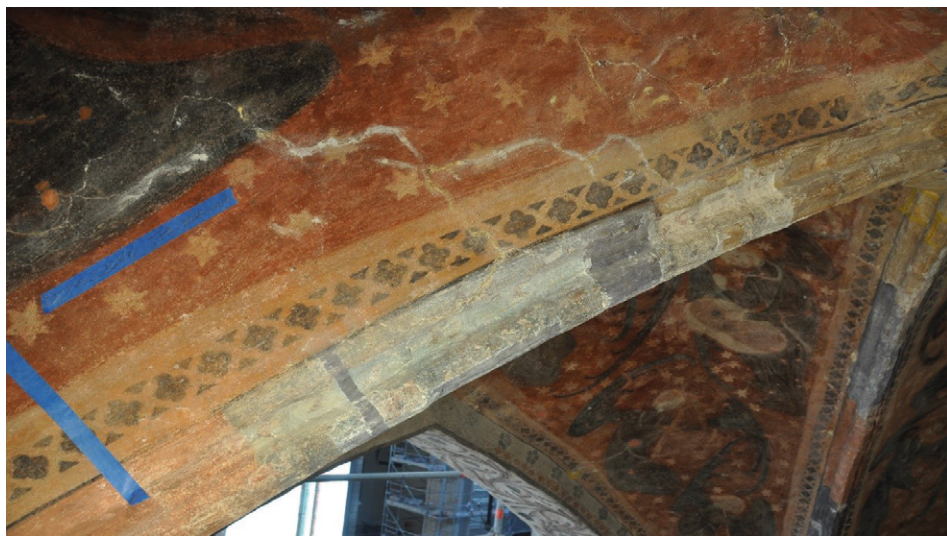
10. Odsłonięte oryginalne malatury średniowieczne na żebrach kaplicy anielskiej.  
*Fot. I. Nałęcka-Czerniawska, 2021.*

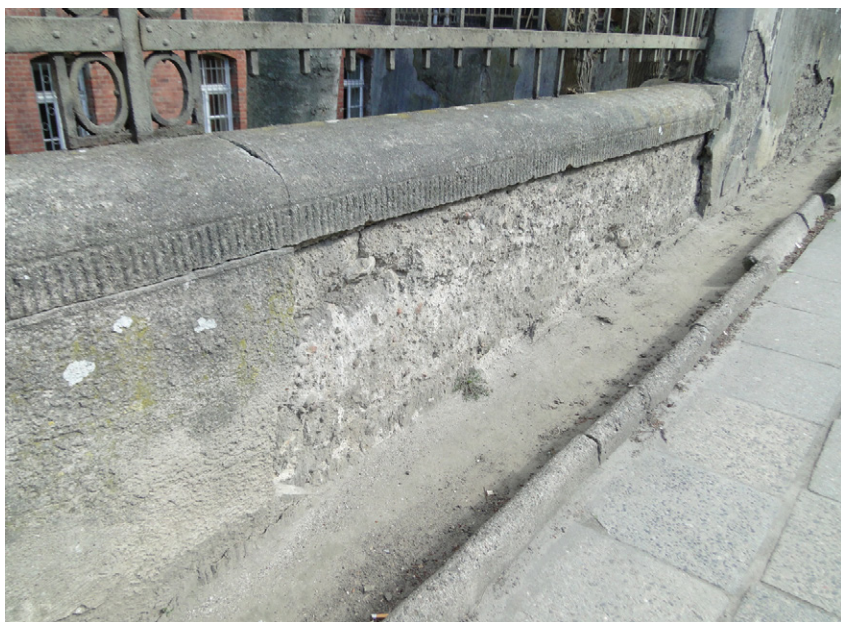
*2. Ogródzenie szkoły, Szczecin, ul. Jagiellońska,  
stan części betonowych przed remontem i renowacją, stan z 2017 r.  
Fot. A. Hamberg-Federowicz.*

W związku z postępującą destrukcją budowli, w tym znacznych odchyśleń od pionu betonowych bloków oraz uszkodzeń i odspojień betonowego lica, pojawiło się zagrożenie bezpieczeństwa poprzez osunięcie struktury na niżej położony teren szkoły. Konieczne było podjęcie prac naprawczych. Początkowo planowano naprawę istniejącej konstrukcji z ponownym ustabilizowaniem i wzmocnieniem fundamentów oraz renowacją konserwatorską powierzchni betonowych oraz odnowieniem metalowych przęseł.

Już w trakcie robót wykonawczych okazało się, iż zużycie techniczne jest dużo poważniejsze, niż pierwotnie zakładano. Nie tylko głębokość posadowienia była niewystarczająca, ale beton zatracił konieczną spistość i nośność, żwir i piasek wykruszały się ze ściany. Ze względu na znaczną skalę degradacji ogrodzenia przy ulicy Jagiellońskiej i Noakowskiego konieczna była zmiana podejścia i zastąpienie substancji historycznej współczesnym materiałem o wymaganej wytrzymałości. Szczegółowa inwentaryzacja architektoniczna umożliwiła utrzymanie pierwotnej kompozycji ogrodzenia i odtworzenie form i dekoracji elementów betonowych – kształtu zwieńczeń słupków, cokołów, dawnej furtki, faktur. Archiwalna ikonografia pozwoliła na przywrócenie betonowego łuku wejścia głównego od ul. Jagiellońskiej.

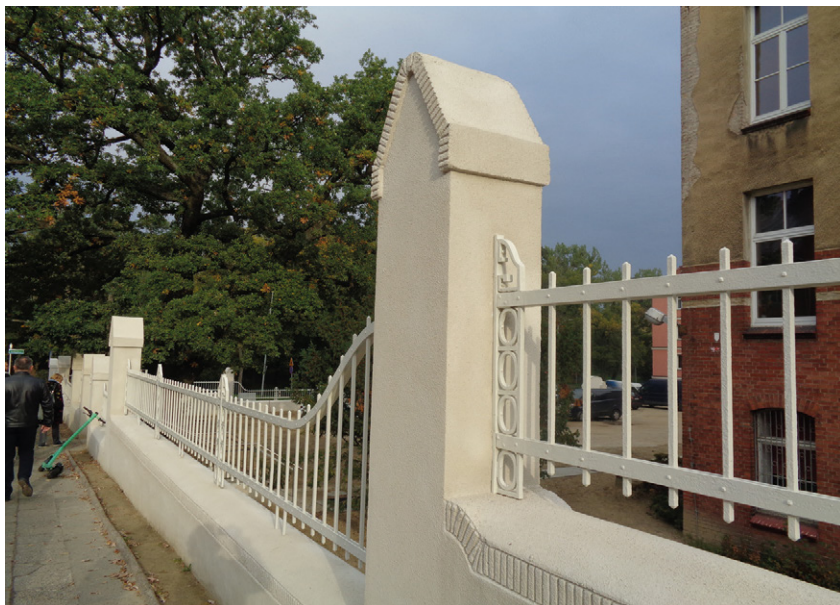
3. Szczecin, ul. Jagiellońska, ogrodzenie szkoły po pracach konserwatorskich, 2022 r.  
Fot. A. Hamberg-Federowicz.

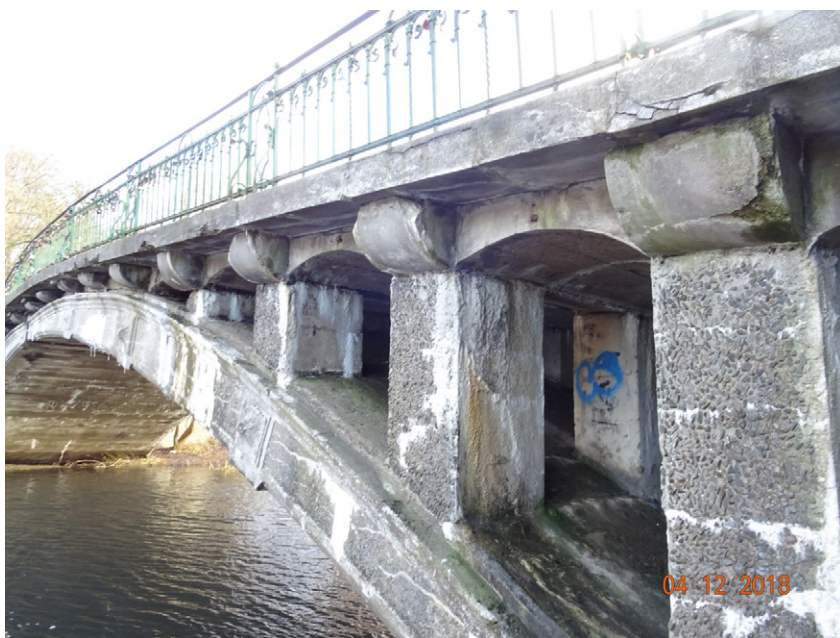
4. Szczecin, most nad jez. Rusatka w Parku Kasprowicza,  
stan przed podjęciem prac remontowo-konserwatorskich, 2018 r.  
Fot. A. Hamberg-Federowicz.

W latach 60. XX wieku zdewastowane pawilony zostały rozebrane. Betonowy mostek przez kolejne dziesięciolecia ulegał degradacji. Kompleksowe prace naprawcze planowano podjąć już w 2015 r., jednak ich realizacja przesuwiała się w czasie. Zgodnie z przygotowaną dokumentacją projektową<sup>[11]</sup> prace miały objąć m.in. remont fundamentów i przyczółków wraz ze sklepieniem i płytą pomostu i przegubami. Ostatecznie prace remontowe zrealizowano w 2020 r.<sup>[12]</sup> Wykonano wiele prac technicznych w nowych technologiach – jak wzmocnienie istniejących struktur podziemnych i naziemnych czy nowej zbrojonej płyty pomostu z nawierzchnią z płyt granitowych. Wśród prac konserwatorskich była renowacja dekoracyjnych elewacji, balustrad, pozostałości cokołów niezachowanych pawilonów. Pewną niedogodność stanowił fakt, iż pełne rozpoznanie wartości budowli i indywidualny wpis do rejestru zabytków nastąpiły w trakcie realizacji inwestycji<sup>[13]</sup>. Co prawda dzięki temu projekt budowlany został uzupełniony o program prac konserwatorskich i wykonano szerszy zakres prac estetyzujących, np. w zakresie lica betonowego, ale pewne decyzje projektowe musiały pozostać niezmienione. Problemem było np. uzgodnienie kolorystyki warstwy laserunkowej, koniecznej do nałożenia po naprawach betonowych elewacji. Przywrócenie pierwotnego, piaskowego odcienia betonu historycznego, odmiennego od szarobiałej barwy charakterystycznej dla współczesnych betonów w technologiach dopuszczonych w drogownictwie, okazało się nie lada wyzwaniem.

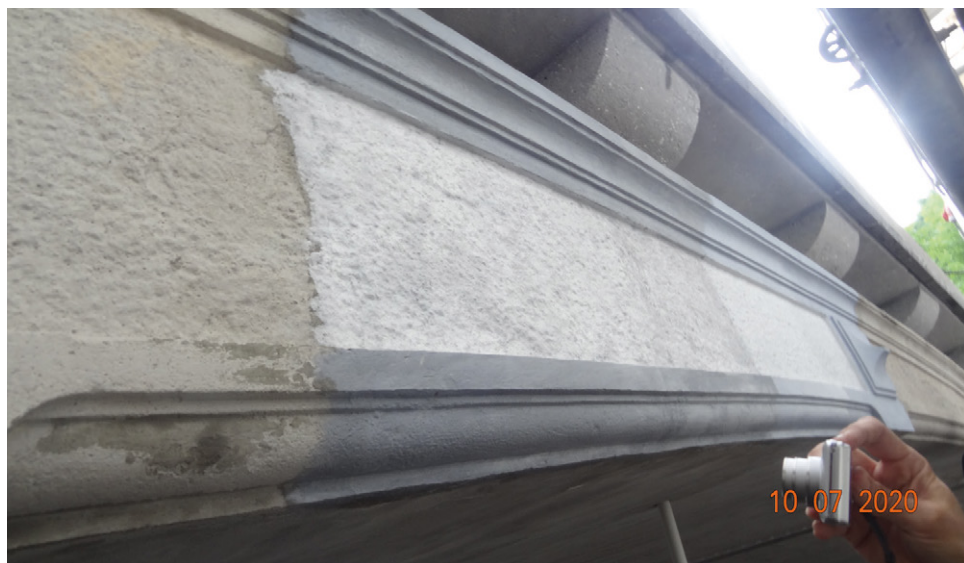
*5. Szczecin, most nad jez. Rusałka w Parku Kasprowicza, stan w trakcie prac remontowo-konserwatorskich – analiza kolorystyczna powłoki scalającej, 2020 r.  
Fot. A. Hamberg-Federowicz.*

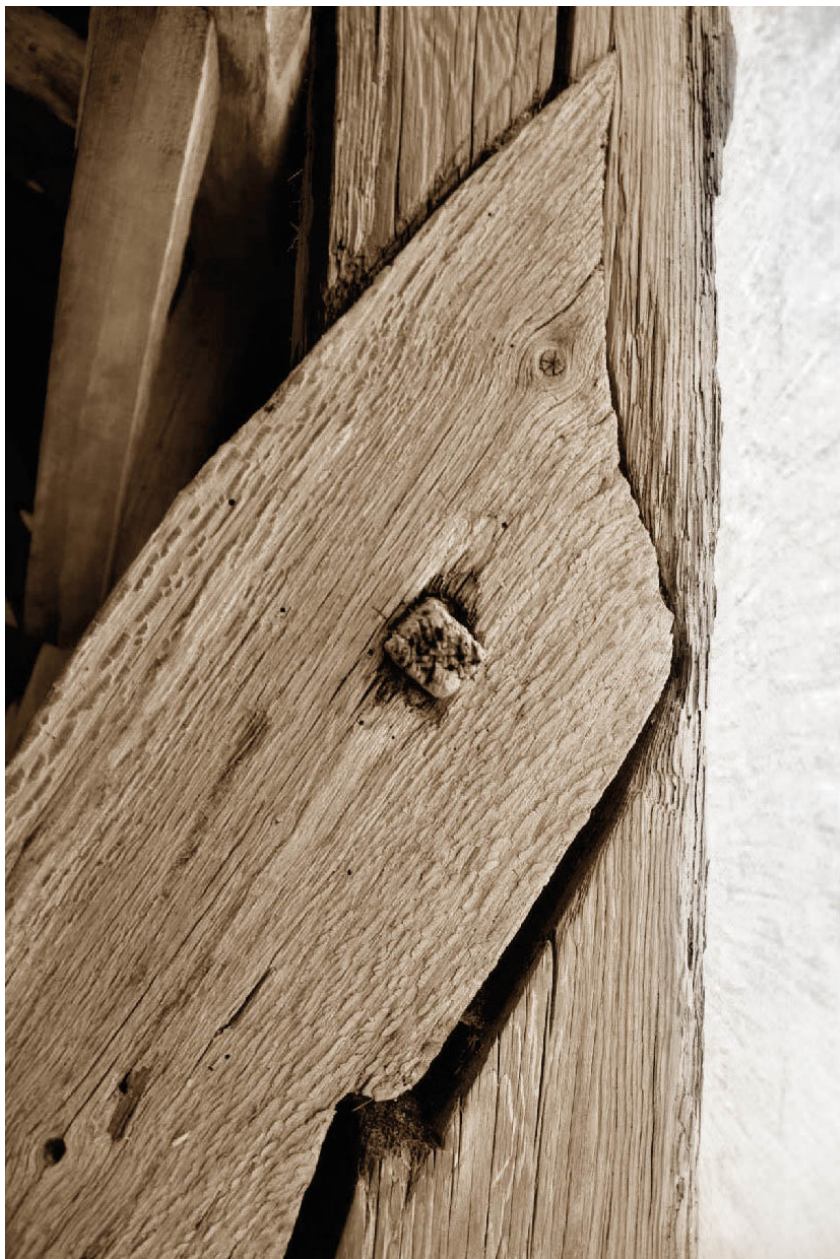
*1. Kamień Pomorski, Katedra pw. św. Jana Chrzciciela. Wieszba dachowa, wschodnie wiązary nad nawą środkową. Połączenie miecza stopowego z krokwią na nakładkę zaczepową.  
Fot. U. Schaaf, 2021.*

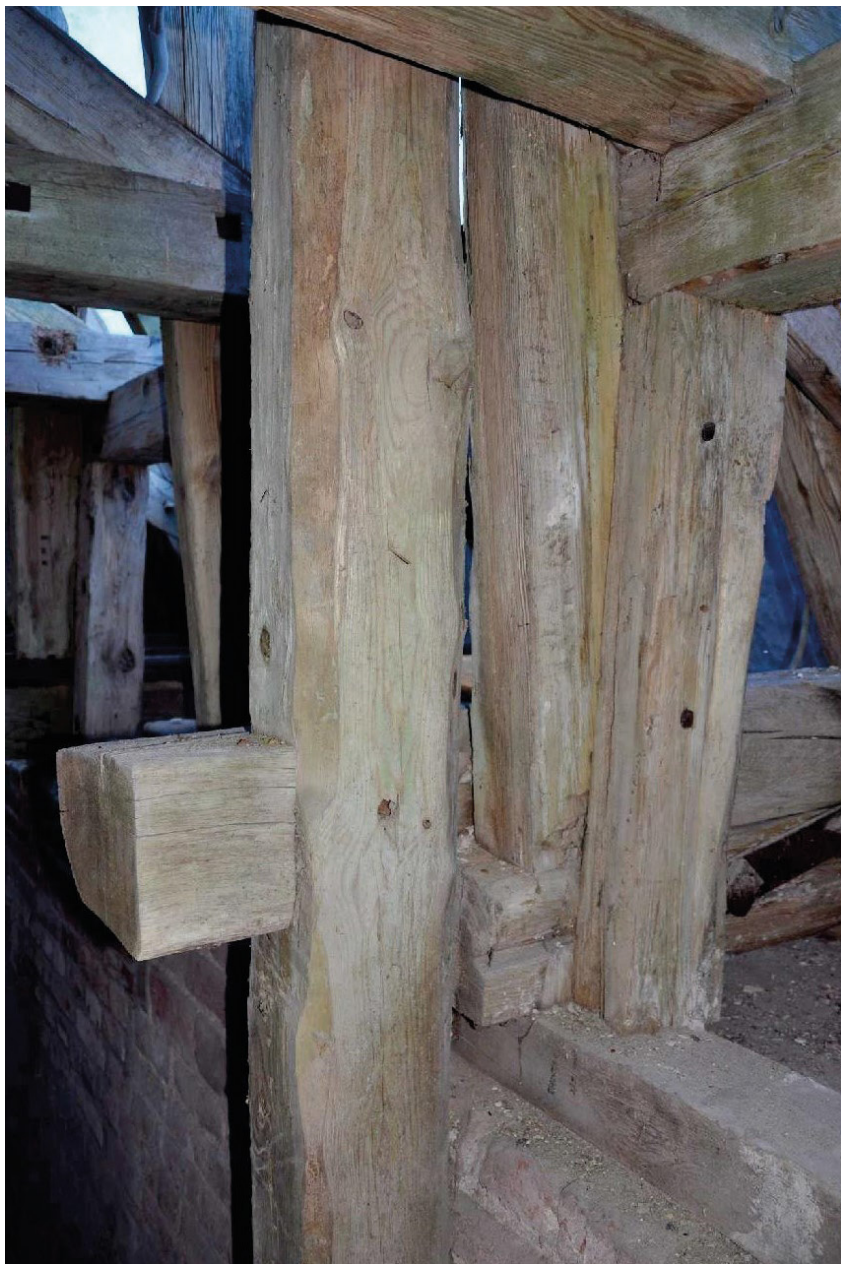
*2. Kamień Pomorski, Katedra pw. św. Jana Chrzciciela. Więżba dachowa, wschodnie więzary nad nawą środkową. Wtórne dodanie elementów w więzarze nr 22: belki kulawkowej oraz miecza stopowego.*

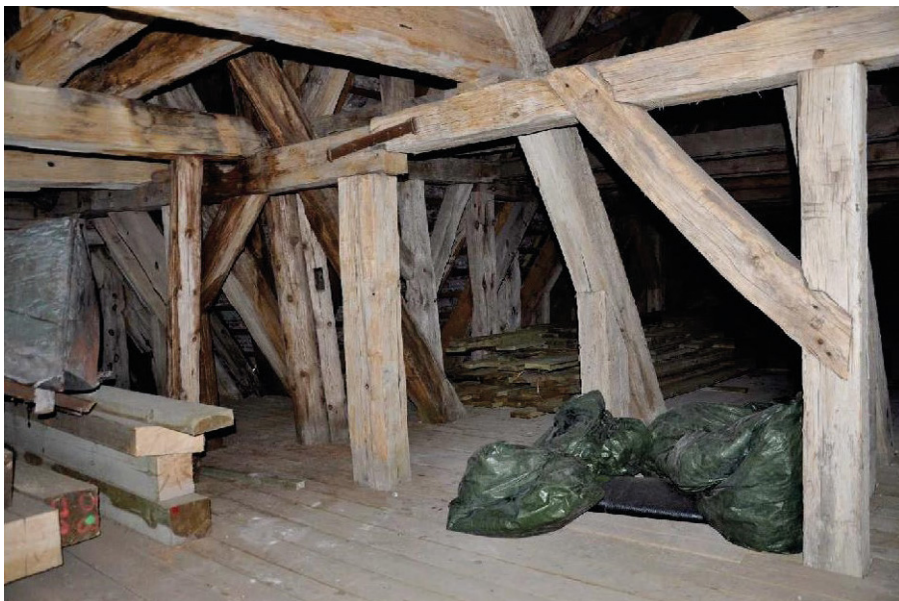
*3. Kamień Pomorski, Katedra pw. św. Jana Chrzciciela. Więźba dachowa nad skrzyżowaniem naw. Różne formy usztywnienia stolców w ramie.  
Fot. U. Schaaf, 2021.*

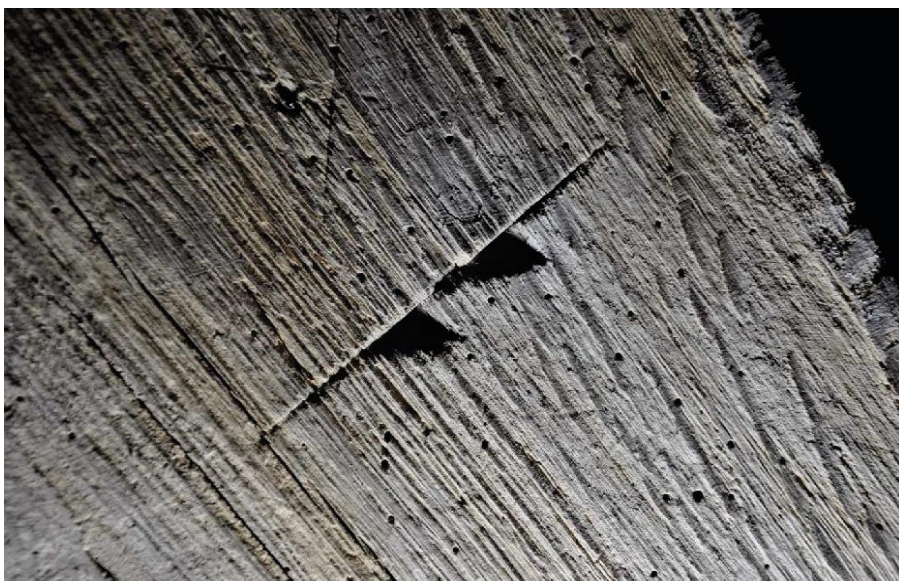
*4. Kamień Pomorski, Katedra pw. św. Jana Chrzciciela. Więźba dachowa nad skrzyżowaniem naw. Znak montażowy w formie trójkątków przy kresce w ramie stolcowej.  
Fot. U. Schaaf, 2021.*

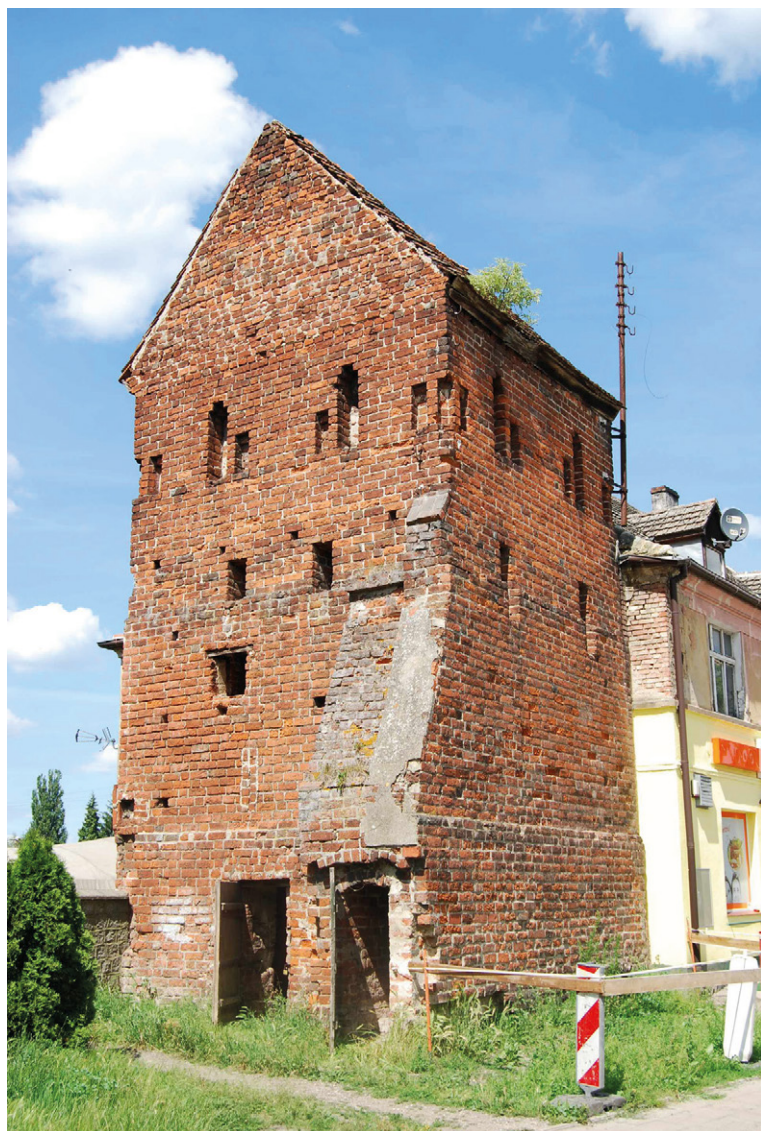
*2. Baszta Więzienna, elewacje zachodnia i południowa, stan przed remontem.  
Fot. z archiwum WUOZ w Szczecinie.*

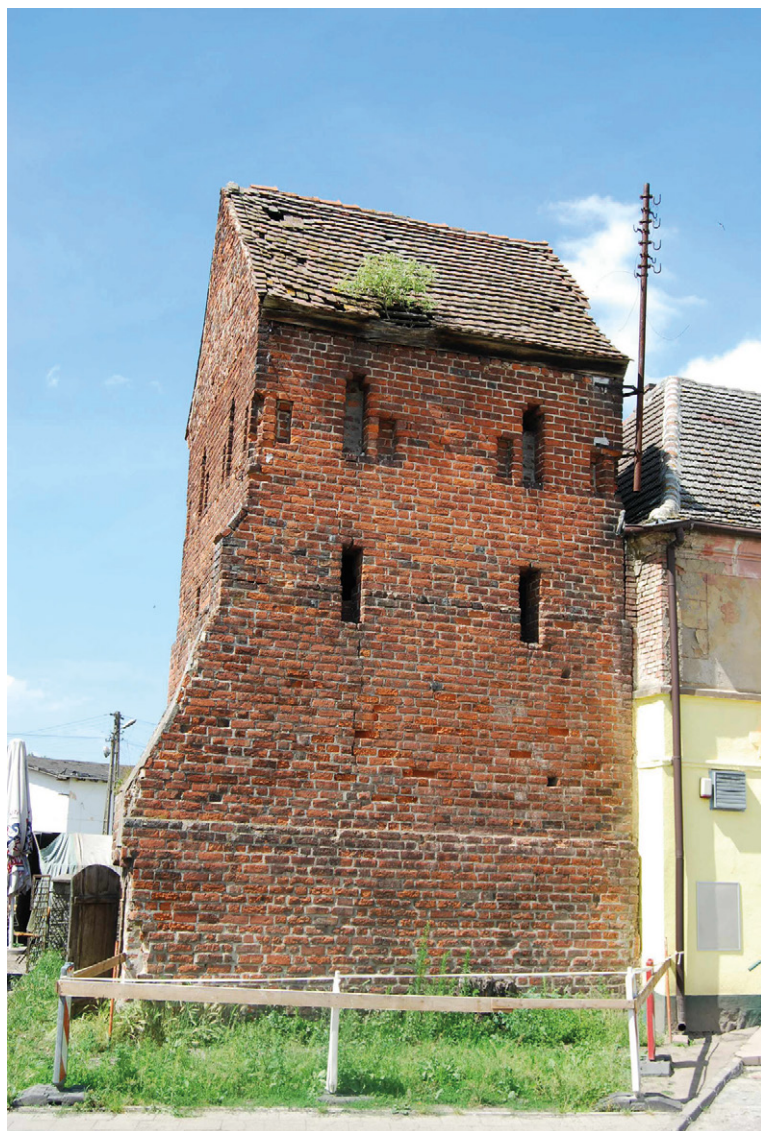
*3. Baszta Więzienna, elewacja południowa, stan przed remontem.  
Fot. z archiwum WUOZ w Szczecinie.*

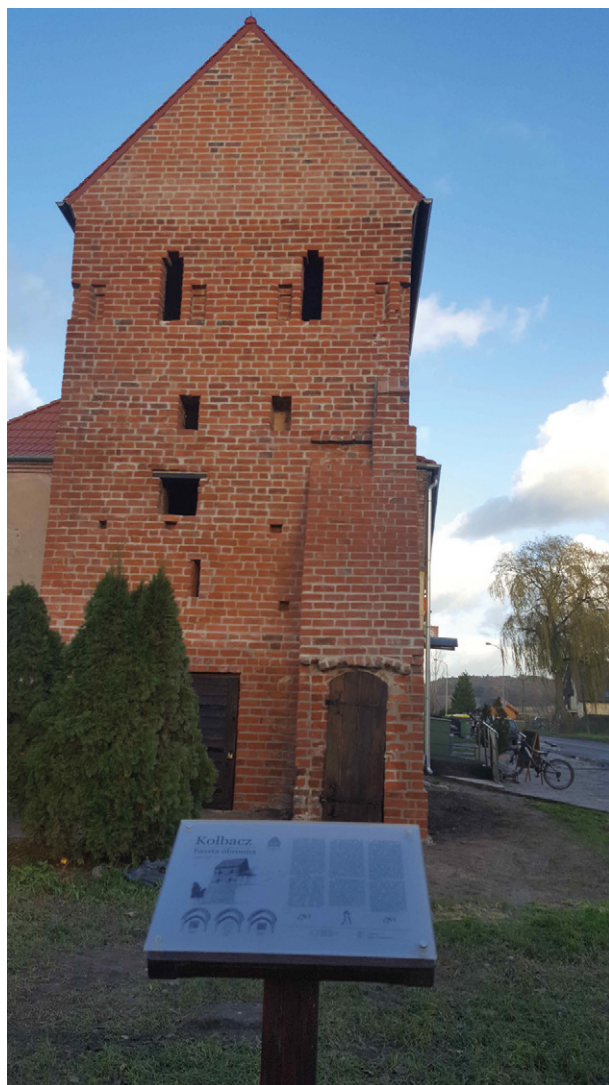
*4. Baszta Więzienna, elewacja zachodnia po remoncie.  
Fot. A. Musiał-Gąsiorowska.*

- remont więźby dachowej wraz z wymianą uszkodzonych elementów;
- wymiana pokrycia dachowego;
- konserwacja i remont elewacji ceglanej;
- odtworzenie otworu wejściowego w elewacji zachodniej prowadzące na II kondygnację baszty;
- remont oraz odtworzenie elementów drewnianych baszty, w tym drewnianych stropów;
- montaż orynnowania oraz obróbek blacharskich;
- remont i renowacja zachowanej stolarki drzwiowej.

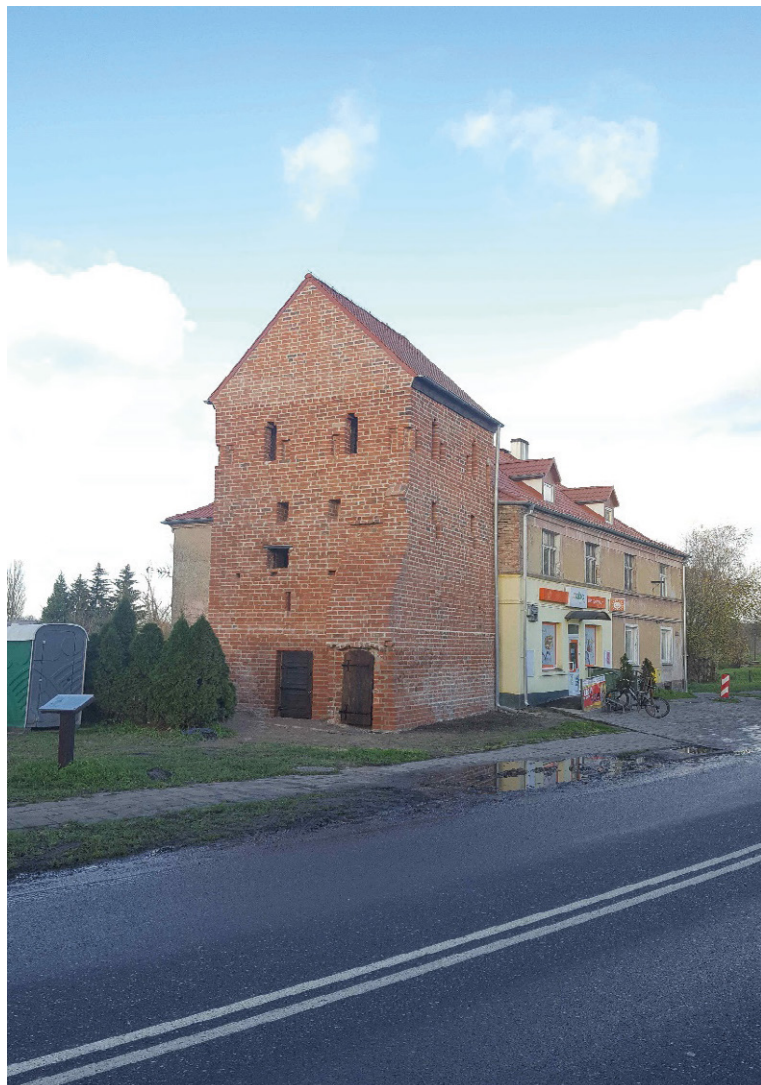
*5. Baszta Więzienna, elewacja zachodnia i południowa po remoncie.  
Fot. A. Musiał-Gąsiorowska.*

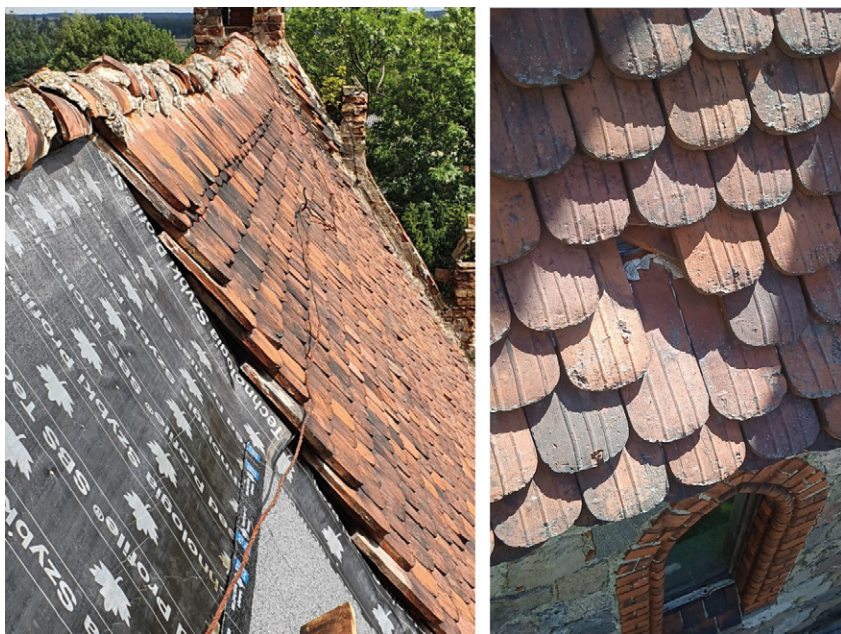
*2. Prace przy rozbiórce pokrycia dachowego oraz widok pokrycia przed pracami.  
Fot. P. Radecki.*
