ZACHODNIOPOMORSKIE  
WIADOMOŚCI  
KONSERWATORSKIE

R.XI/2021

| <i>Architektura dawnego kościoła cysterek w Koszalinie</i> ..... | 11 |

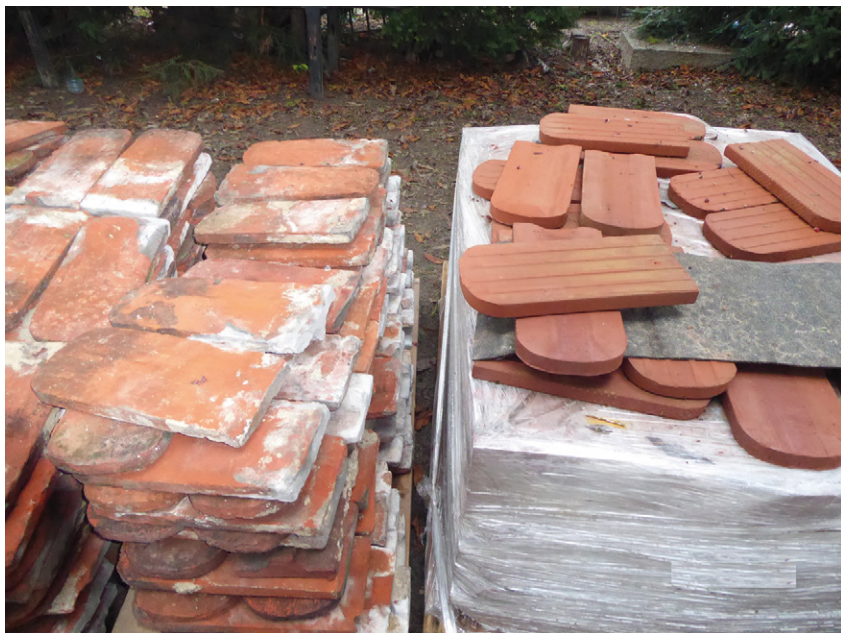
*3. Dachówki zdjęte z dachu oraz dachówki nowe.  
Fot. M. Sokołowska.*

Po pracach remontowych na dach wróciło ok. 70% odzyskanej dachówki.

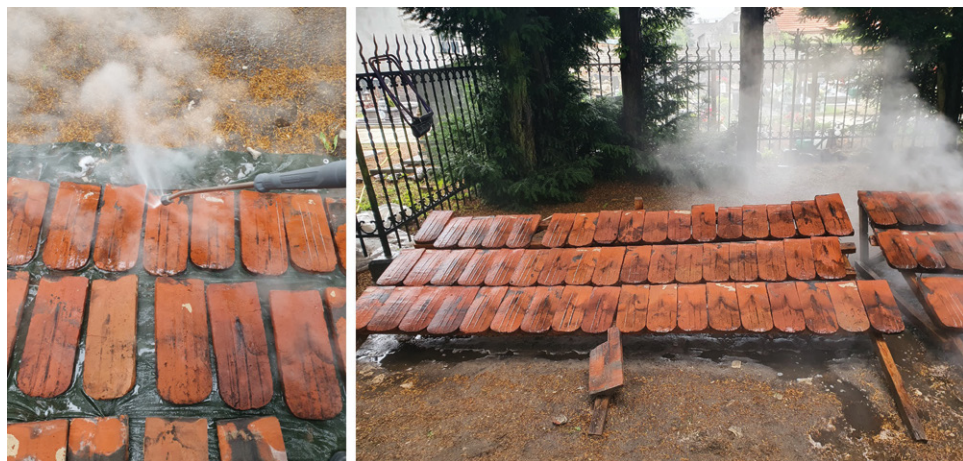
*4. Mycie dachówek parą wodną pod ciśnieniem.  
Fot. P. Radecki*

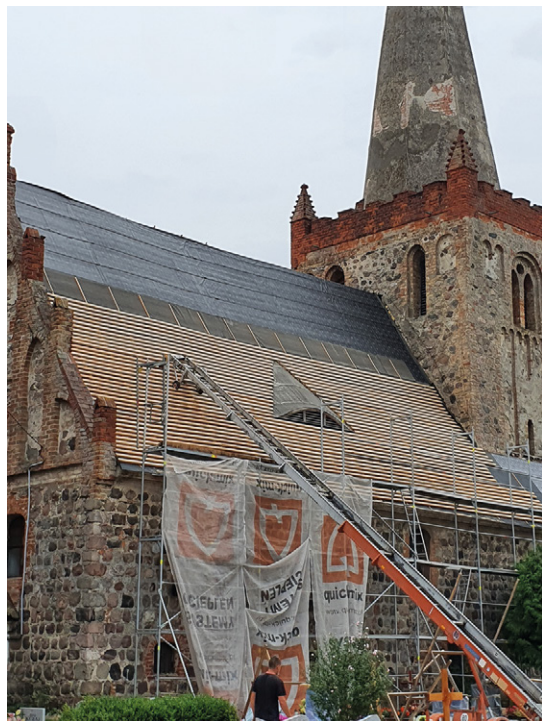
*5. Wykonanie izolacji z papy oraz układanie nowych lat.  
Fot. P. Radecki.*

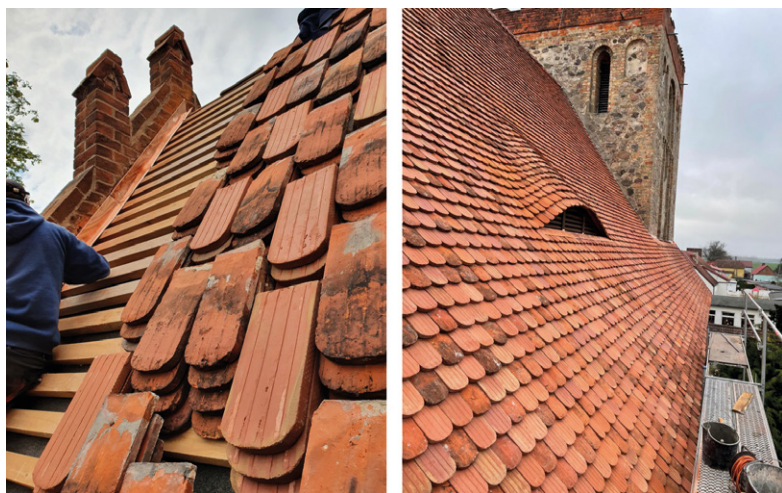
*6. Z lewej: wykonanie opierzenia i układanie dachówki.  
Z prawej: połacie północna – widok na wole oko.  
Fot. P. Radecki.*

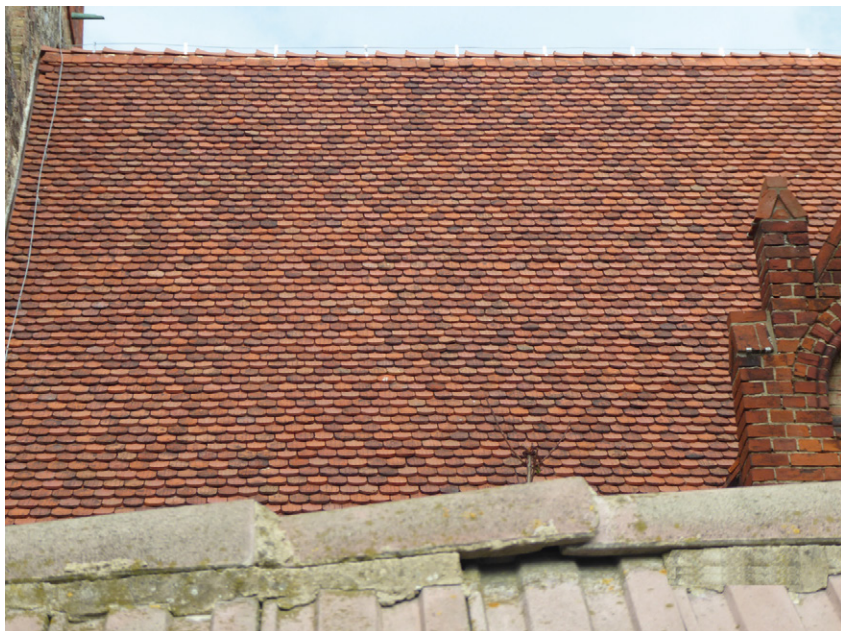
*7. Widok na południową połąć dachu po wykonaniu prac.  
Fot. M. Sokołowska.*

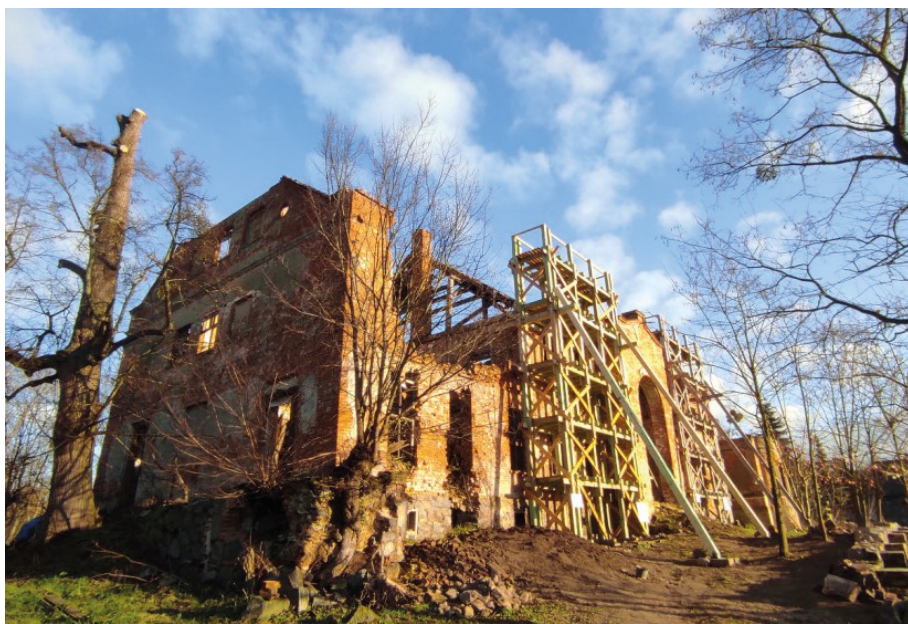
7. Pałac po zabezpieczeniu murów centralnej partii rusztowaniami.  
Fot. Cz. Skwirzyński.

Prace z uwagi na niewystarczające środki finansowe podzielono na kilka etapów. W etapie pierwszym, w 2020 roku, przy jednej części ściany frontowej wykonano pięciokondygnacyjne drewniane rusztowanie posadowione na specjalnie przygotowanych fundamentach. Ponadto przemurowano dolne partie ścian ryzalitu z uzupełnieniem ubytków i spoin. Rusztowanie i zabezpieczenie powstało przy współfinansowaniu: Urzędu Marszałkowskiego w Szczecinie i Wojewódzkiego Urzędu Ochrony Zabytków w Szczecinie. W etapie drugim, w 2021 roku, postawiono następny segment rusztowania przy fasadzie i przemurowano fragmenty

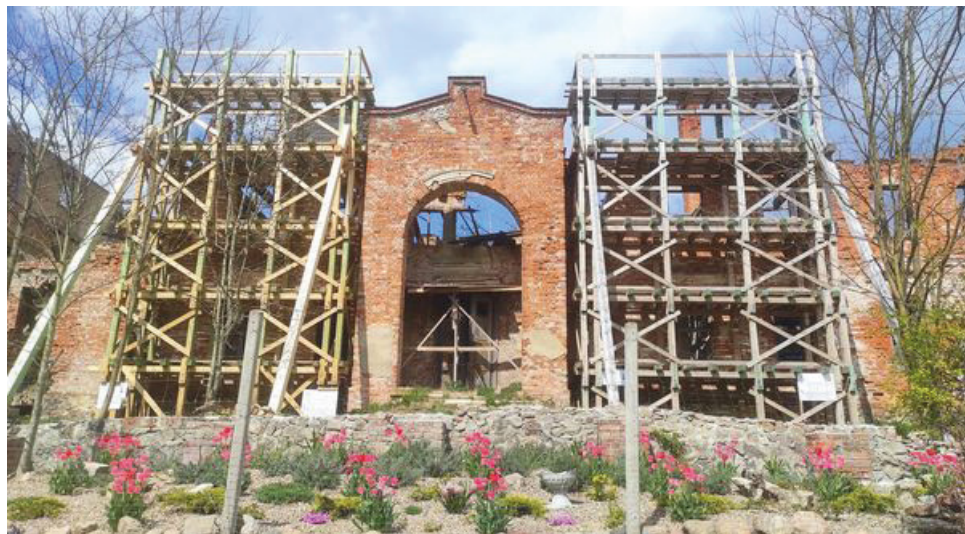
*8. Fasada po zabezpieczeniu murów rusztowaniami. Stan z 2022 r.  
Fot. ze zbiorów właścicielki pałacu.*
